# 11. โครงการจัดหาแหล่งน้ำช่วยเหลือศูนย์ศิลปาชีพ ตำบลลำดวน อำเภอกระสัง จังหวัดบุรีรัมย์

## โครงการจัดหาแหล่งน้ำช่วยเหลือศูนย์ศิลปาชีพ ตำบลลำดวน อำเภอกระสัง จังหวัดบุรีรัมย์

วันที่สำรวจ 9 มีนาคม 2564

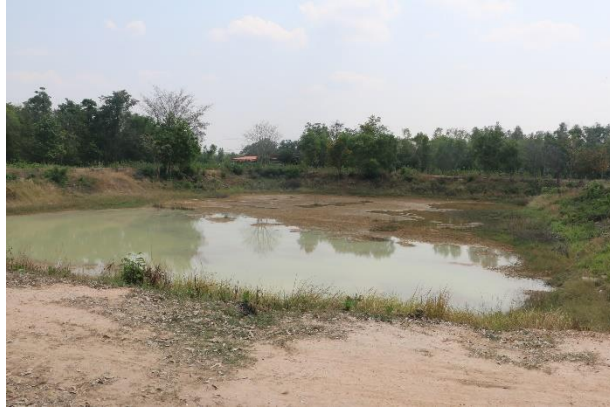
แหล่งน้ำช่วยเหลือศูนย์ศิลปาชีพฯ มีความจุเต็มประสิทธิภาพของแหล่งน้ำทั้ง 3 แห่ง ได้แก่ แหล่งที่ 1 มีความจุเต็มประสิทธิภาพประมาณ 33,750 ลบ.ม. แหล่งที่ 2 มีความจุเต็มประสิทธิภาพประมาณ 46,900 ลบ.ม. แหล่งที่ 3 มีความจุเต็มประสิทธิภาพประมาณ 260,000 ลบ.ม. ปัจจุบันพบน้ำในแหล่งน้ำแห่งที่ 1 และแห่งที่ 2 มีปริมาณน้ำน้อยมาก และแหล่งน้ำแห่งที่ 3 มีปริมาณน้ำปานกลาง ในฤดูแล้ง แหล่งน้ำแห่งที่ 1 และแห่งที่ 2 น้ำแห้งขอด และแห่งที่ 3 มีน้ำปริมาณค่อนข้างน้อย มีพื้นที่รับประโยชน์เป็นพื้นที่ในศูนย์ศิลปาชีพอำเภอกระสัง และในด้านการเกษตรมีพื้นที่รับประโยชน์ประมาณ 20 ไร่ คุณภาพน้ำอยู่ในระดับปานกลาง

ภาพที่ 1.11.1 แหล่งน้ำช่วยเหลือศูนย์ศิลปาชีพ ตำบลลำดวน อำเภอกะสัง  
แห่งที่ 1 ปัจจุบันมีปริมาณน้ำน้อยมาก

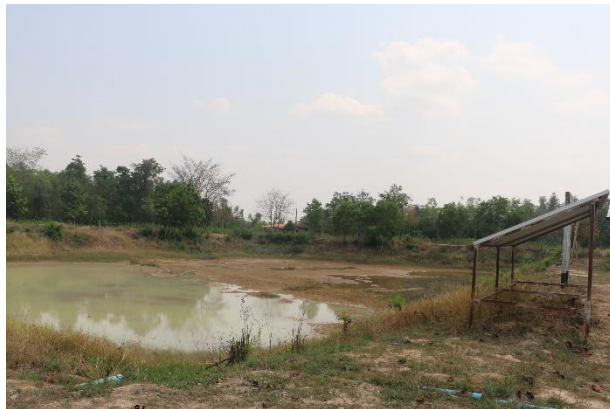
ภาพที่ 1.11.2 แหล่งน้ำช่วยเหลือศูนย์ศิลปาชีพ ตำบลลำดวน อำเภอกะสัง  
แห่งที่ 2 ปัจจุบันมีปริมาณน้ำน้อยมาก

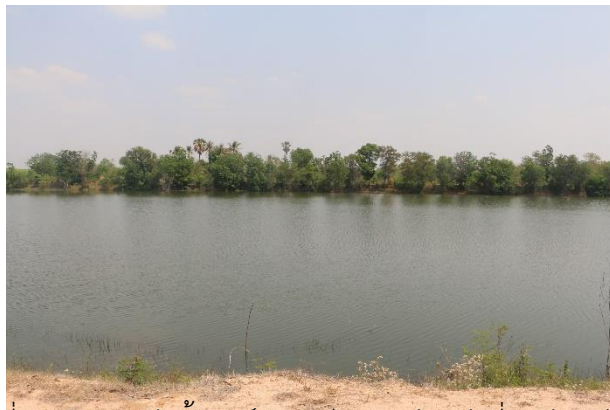
ภาพที่ 1.11.3 แหล่งน้ำศูนย์ศิลปาชีพกระสัง แห่งที่ 3 ปัจจุบันมีน้ำ  
ปริมาณปานกลาง หรือประมาณ 2 ส่วน 4 ของความจุอ่าง
