ฝ่ายบ้านกุดตาสา ตำบลหนองไทร อำเภอนางรอง จังหวัดบุรีรัมย์

วันที่สำรวจ 10 พฤศจิกายน 2563

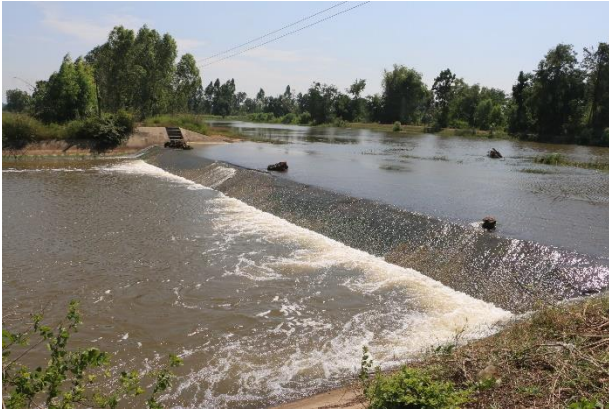
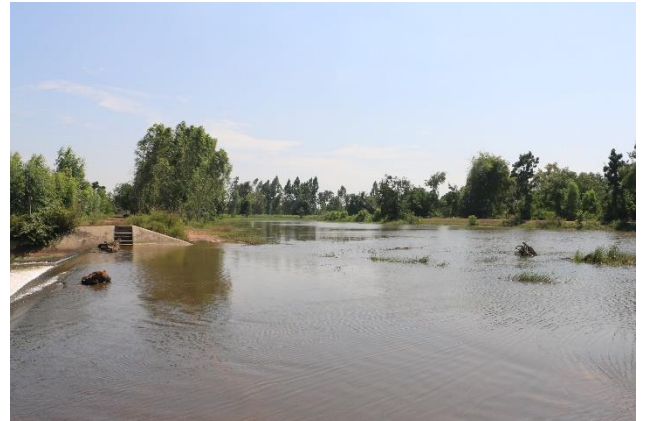
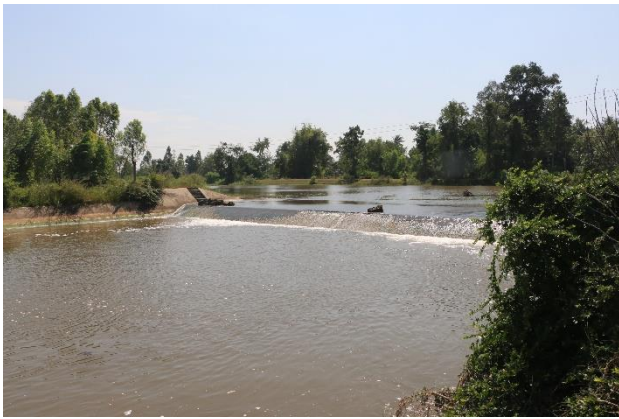
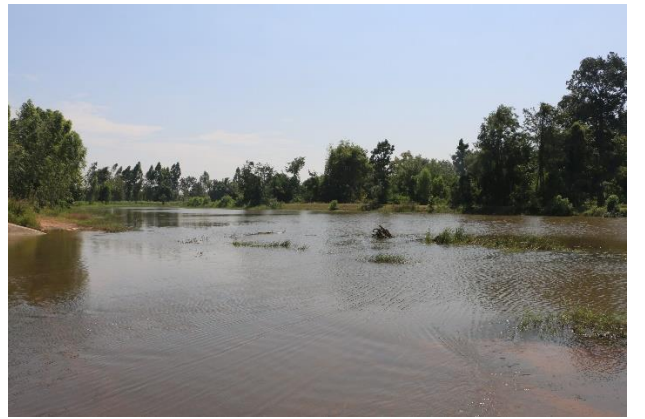
ฝ่ายบ้านกุดตาสา มีลักษณะเป็นฝายในลำน้ำสาขาลำนางรอง บริเวณหมู่ 10 ตำบลหนองไทร สภาพฝายใช้งานได้ปกติ แต่มีสภาพเก่า ฝายจะมีน้ำเต็มความจุในช่วงฤดูฝน และมีน้ำน้อยในช่วง ฤดูแล้ง ระบบการบริหารจัดการแหล่งน้ำพบว่า ยังไม่มีระบบบริหารจัดการน้ำ และกลุ่มบริหารจัดการน้ำ มีการใช้ประโยชน์โดยชาวบ้านหมู่ 10 ตำบลหนองไทร ในการอุปโภค-บริโภค และทำการเกษตร

ภาพที่ 4.2.1-4.2.4 ฝ่ายบ้านกุดตาสาปัจจุบันมีน้ำเต็มความจุ
